Prüfbericht
944-7119076-1/DG

Prüfung von Bremsentlüfterschrauben aus Titan

Prüfmuster	Auftraggeber: fastplan GmbH Werksstraße 15 D-45527 Hattingen	Prüfdatum: 12.02. / 02.03.2007
	Hersteller: fastplan GmbH Werksstraße 15 D-45527 Hattingen	Auftragsnummer: 944-7119076
		Aufbau: Haas
		Durchführung: Haas/Grunow
		Messtechnik: Inv.-Nr.: 1729,7808,128940,9312
	Bezeichnung: Bremsentlüfterventil mit Adapter und Hohlschraube Werkstoff der Bauteile aus Titan: Werkstoff der Bauteile aus Aluminium: O-Ring Feder Kugel	Abmessungen: M7,M8,M10 je 2x M7,M8,M10 je 2x M10x1,25, 3x Titan Grade 5, Legierung Ti6 AL4 V Al Zn MG CU 1,5 EN AW 7075 EPDM, beständig gegen Bremsflüssigkeit auf Glykolether-Basis Stahl 1.4310 X10 CrNi 18-8 Stahl 1.3541 X45 Cr13
		Material: Titan Titan Aluminium

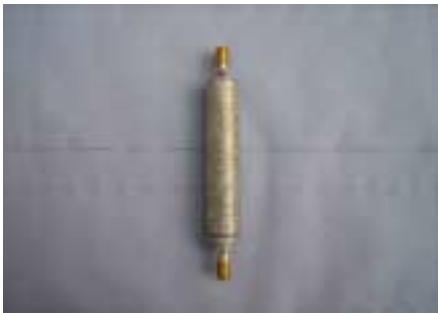
Prüfzylinder mit Prüfmuster Alu/Titan (unten)

Prüfergebnis	Prüfung 1: i.O.
Bemerkung zum Prüfergebnis:	Nach Beendigung des Salzsprühnebeltests zeigen sich auf den Oberflächen der Prüfmuster aus Titan (Schutzkappe, Titanentlüfterventil, Titanadapter, Aluminiumhohlschraube) kristalline Salzurückstände. Nach entfernen der Staubschutzkappen konnte keine Korrosion an den Systemteilen aus Titan und Aluminium festgestellt werden.

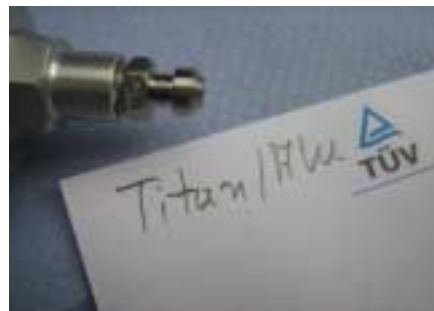
Prüfmuster Alu/Titan.

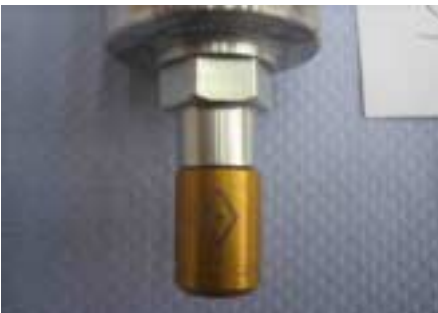
Prüfmuster Alu/Titan.

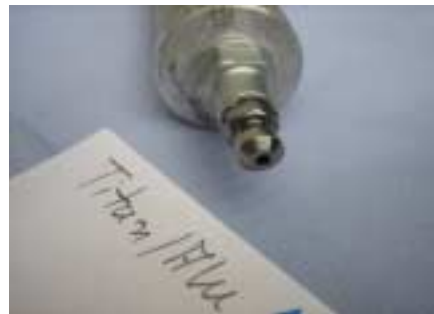
Prüfmuster Titan nach Abwischen der Salzreste.

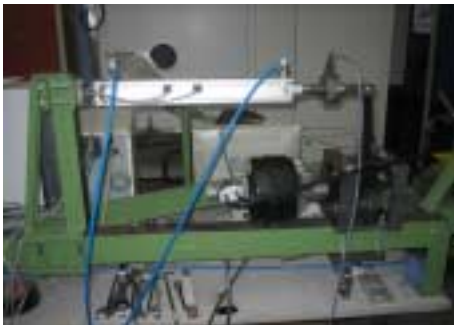
Prüfaufbau mit Pneumatik- und Hauptbremszylinder

Prüfparameter	Prüfung 2: Dauerschwellprüfung
	Prüfmaschine: Pneumatikzylinder Festo über Hydraulikzylinder auf Prüfblock mit Ventilen Regelung: PC mit DasyLab, Festo-Ventile Signalform: 0-150 bar, Halbsinus Frequenz: ca: 0,6Hz Lastwechsel: 125.000 öffnen der Entlüfterschrauben: 15 mal je System über 125.000 Lastwechsel

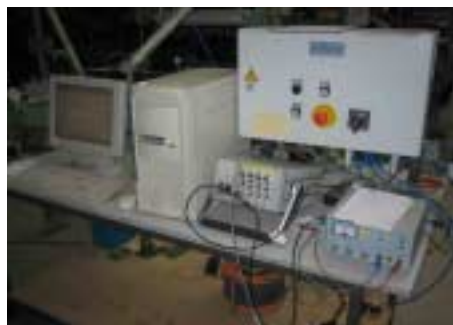
Steuerungs-und Überwachungseinheit

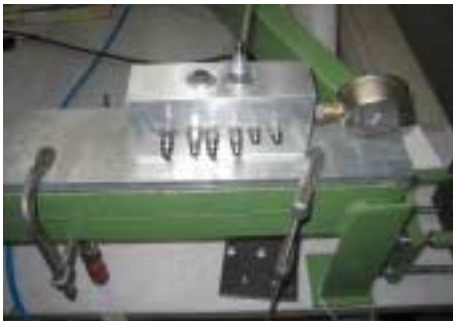
Versuchsträger mit Prüfmustern

Prüfergebnis	Prüfung 2: <u>i.O.</u>
Bemerkung zum Prüfergebnis:	Alle Prüfmuster haben den Dauerlauf mit 125.000 Lastwechsel bei Schwellbelastung mit 150 bar Bremsdruck ohne Schaden / Undichtigkeiten bestanden.
Fehlerbeschreibung:	keine
Ergebnis Prüfung 2: i.O.

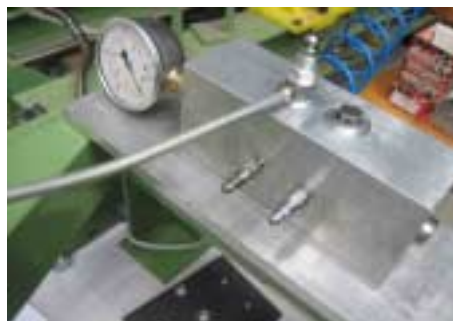
Versuchsträger mit Prüfmustern

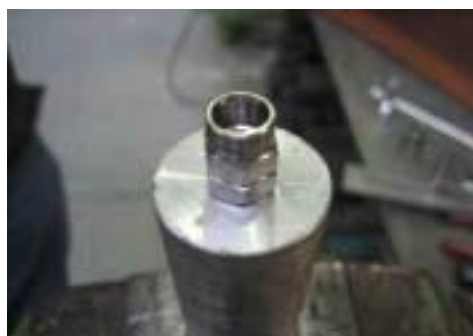
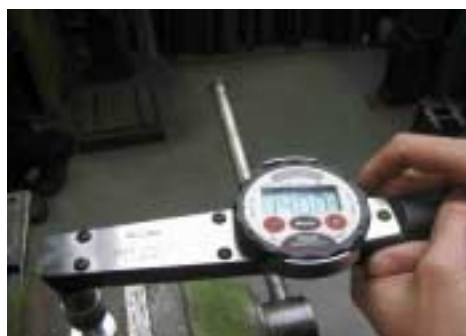
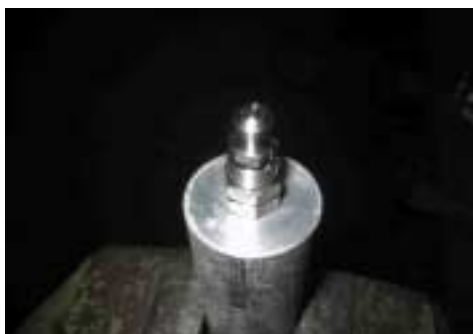
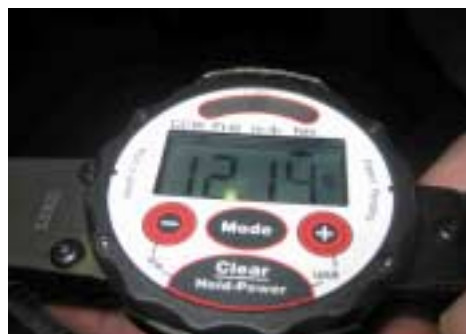
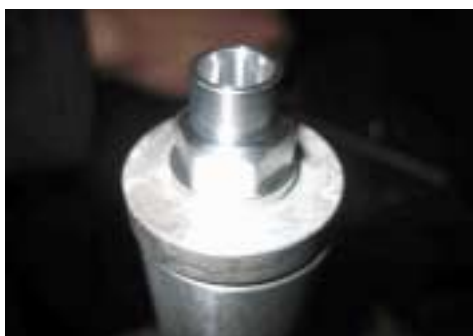
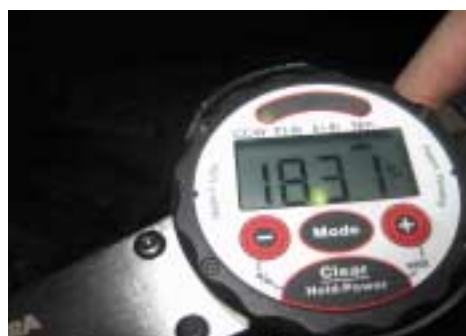
Fotodokumentation Anzugsdrehmomente

Prüfparameter	Prüfung 3: Anzugsdrehmomente	
	Überlastwert: Adapter Titan M7, M8, M10	14 Nm
	Überlastwert: Oberteil Bremsentlüfterventil in Titan/Titan, Titan Aluminium	12 Nm
	Überlastwert: Hohlschraube Aluminium	18 Nm

Bemerkung zum Prüfergebnis: Alle Prüfmuster haben den vorgegebenen Drehmomenten ohne Beschädigung standgehalten
